## 建物巡回点検報告書

平成29年9月	物件名	サンプルビルディング	巡回点検日	2018/6/27
	物件所在地	東京都中央区銀座10-10-1	巡回担当者	山田 太郎
	取扱店舗名	株式会社エーエスシー	営業担当者	鈴木 良雄

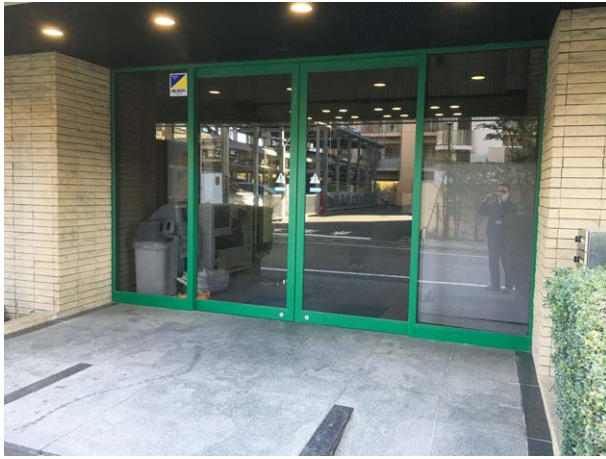
1. エントランス

清掃完了

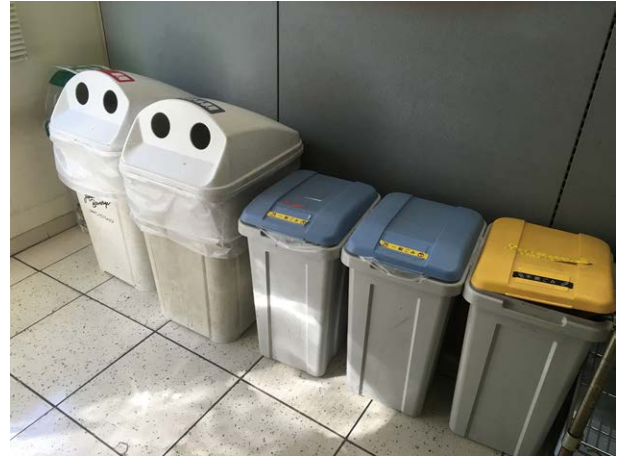
4. ゴミ置場

ゴミ回収済み

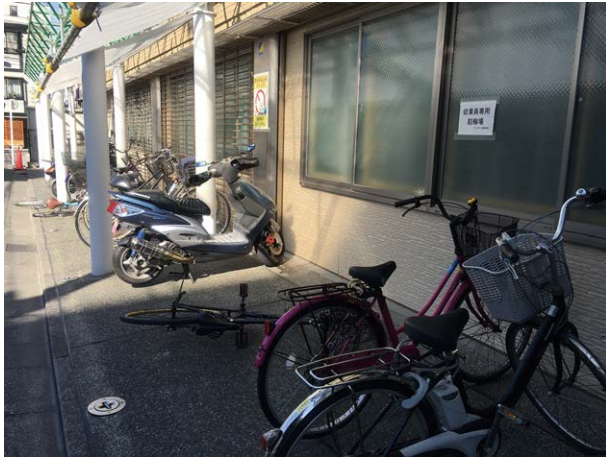
5. 駐輪場

放置車両あり

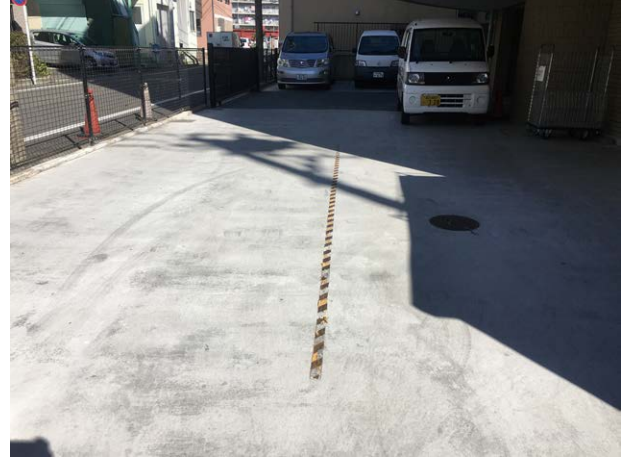
6. 駐車場

清掃完了

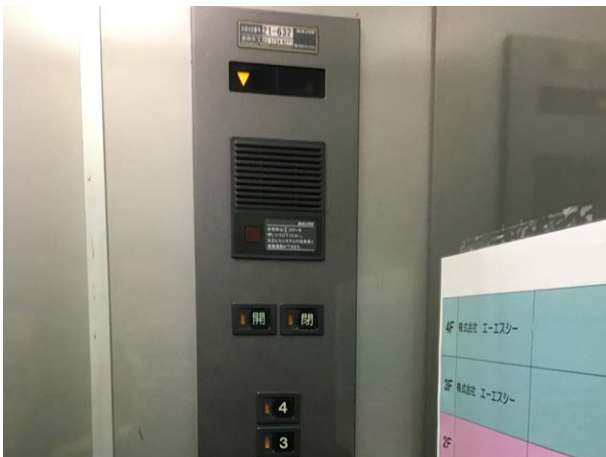
15.

清掃完了

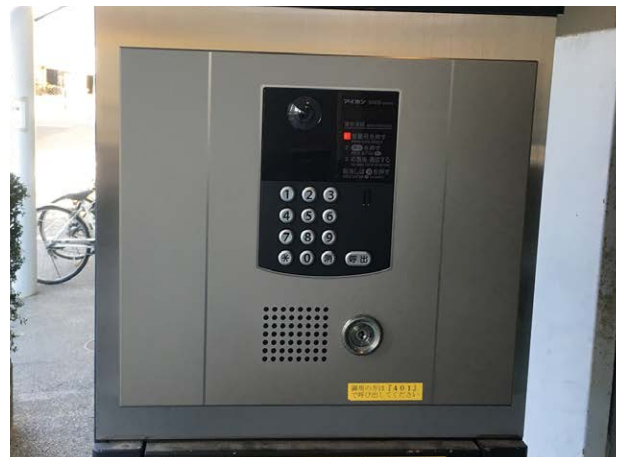
エレベーター 16.オートロック

清掃完了

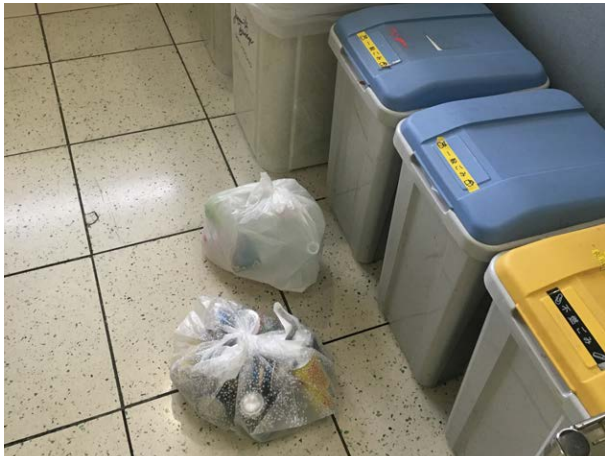
1. エントランス

ゴミが散乱しています

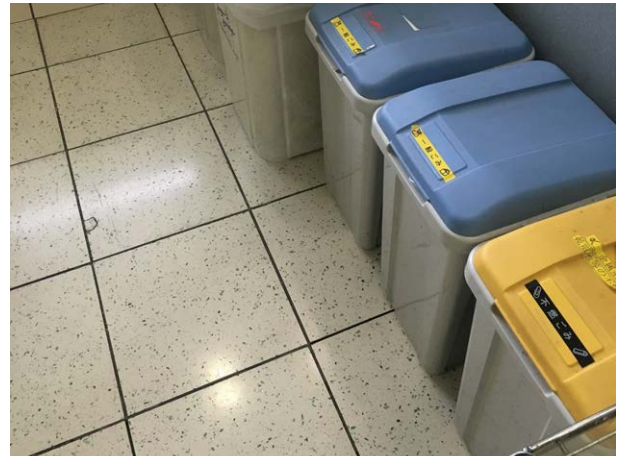
清掃完了

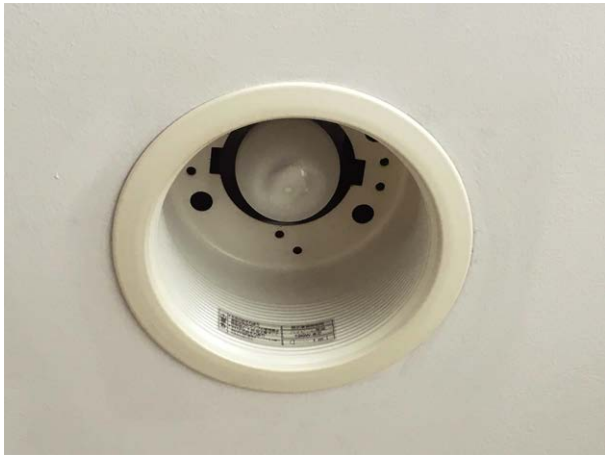
12. 通路(廊下)

電球が切れています

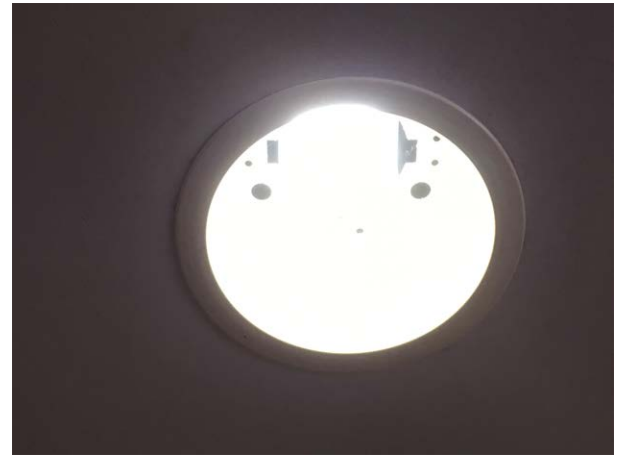
電球交換済

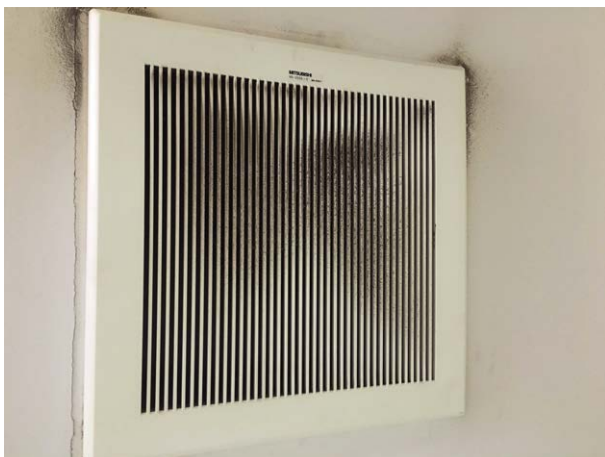
19. 換気扇

換気扇が汚れています

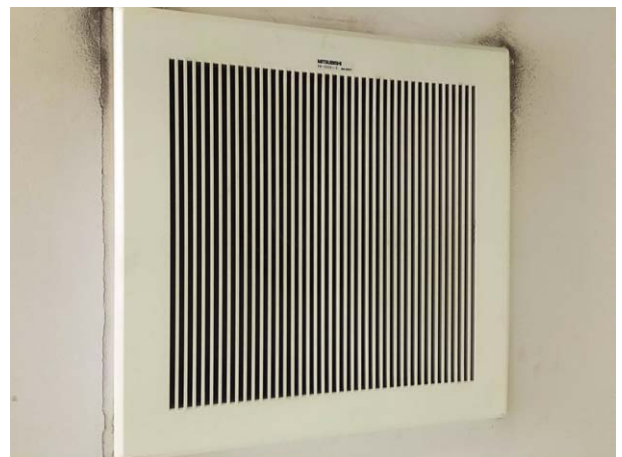
清掃完了
