建物巡回点検報告書

巡回点検報告書サンプル
このような報告書がカンタンに作れます！

2020/07/27 No.1234-061601

2020年7月	物件名	サンプルビルディング	巡回点検日	2020-07-27
	物件所在地	東京都中央区銀座10-10-1	巡回担当者	山田 太郎
	取扱店舗名	株式会社エーエスシー	営業担当者	鈴木 良雄

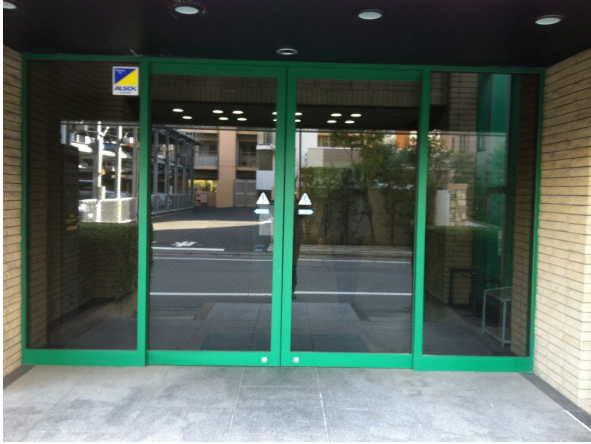
1. エントランス

清掃完了

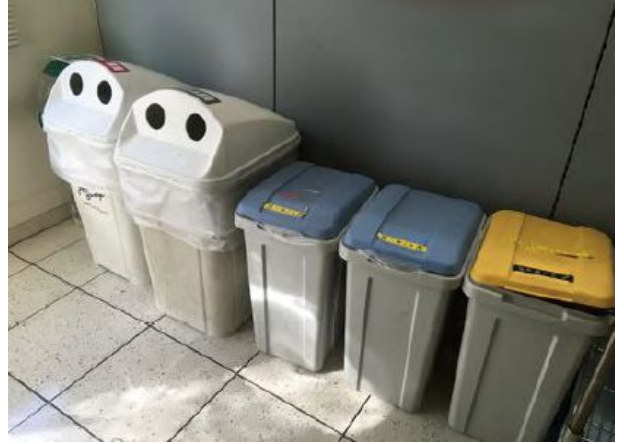
4. ゴミ置場

ゴミ回収済み

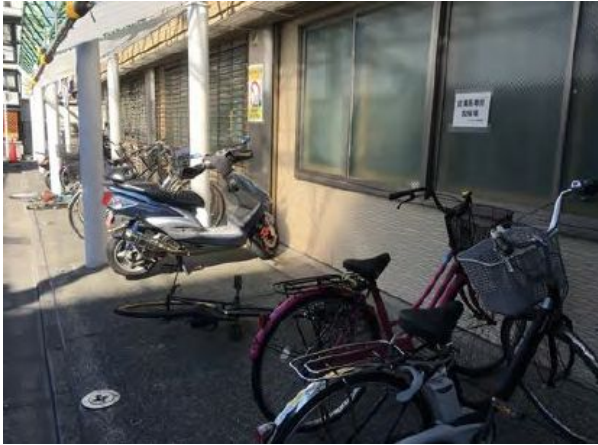
5. 駐輪場

放置車両あり

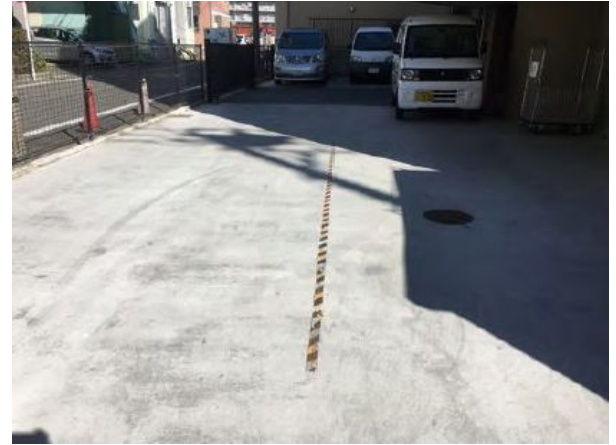
6. 駐車場

清掃完了

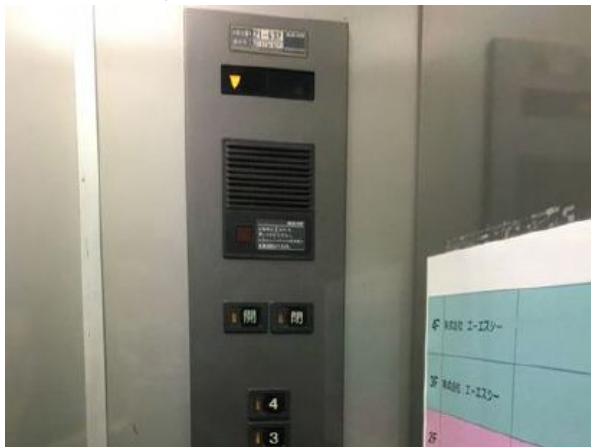
15. エレベーター

清掃完了

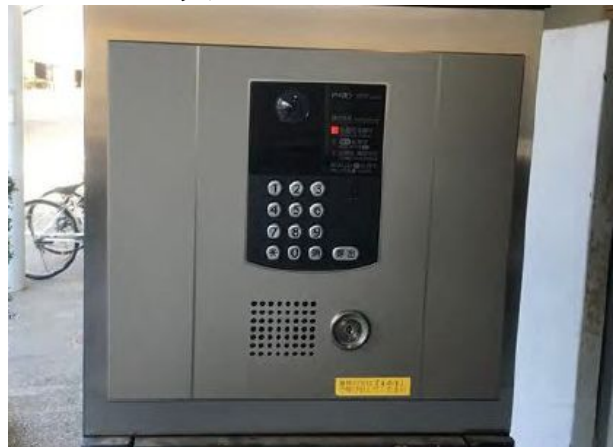
16. オートロック

清掃完了

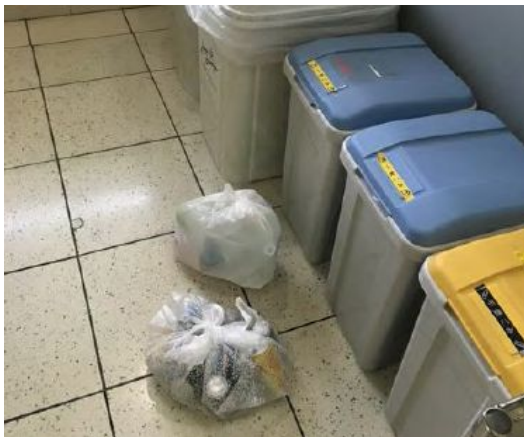
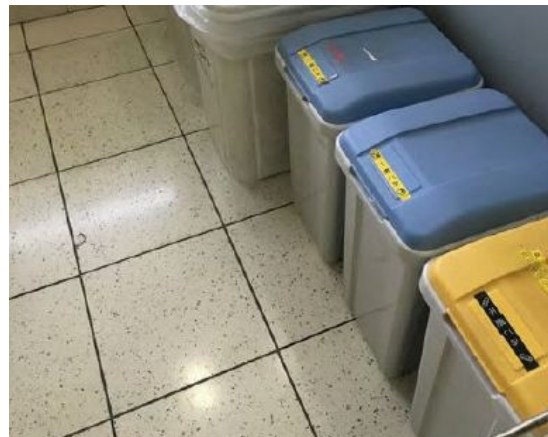
1. エントランス

ゴミが散乱しています

清掃完了

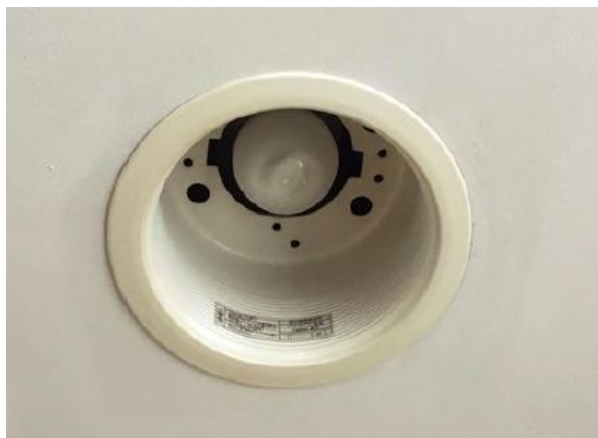
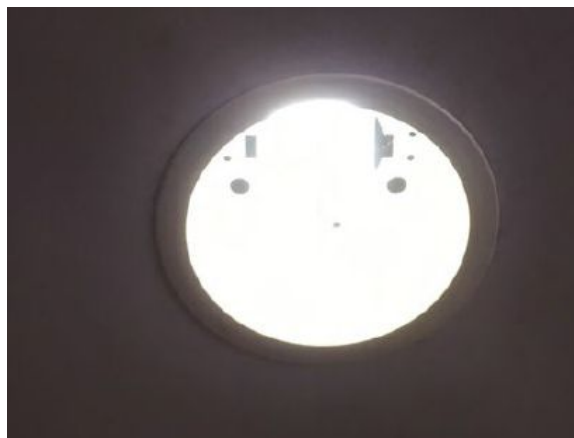
12. 通路（廊下）

電球が切れています

電球交換済

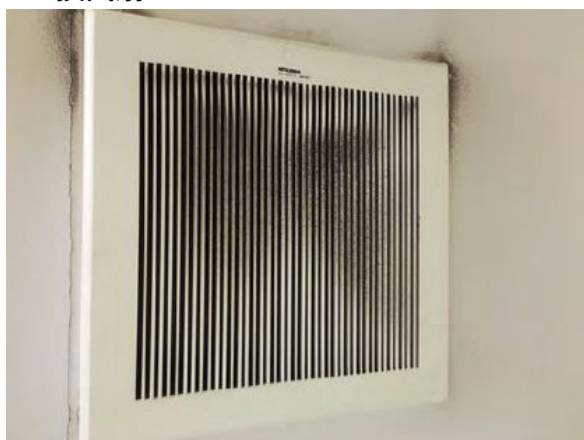
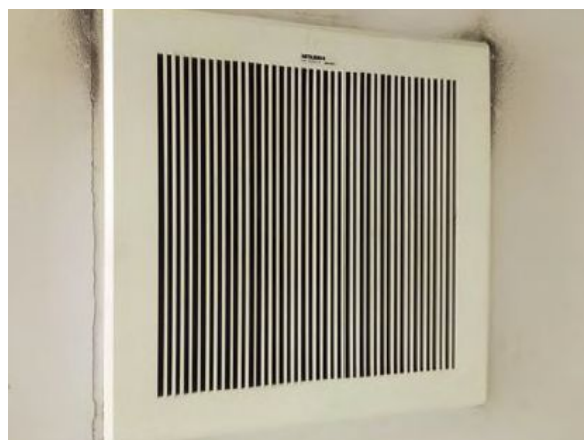
19. 換気扇

換気扇が汚れています

清掃完了
